Ochrana trati před pádem horniny

Prudká – tunel Doubravnický, kraj Jihomoravský

STABILIZACE PORTÁLŮ TUNELU TUNEL DOUBRAVNICKÝ

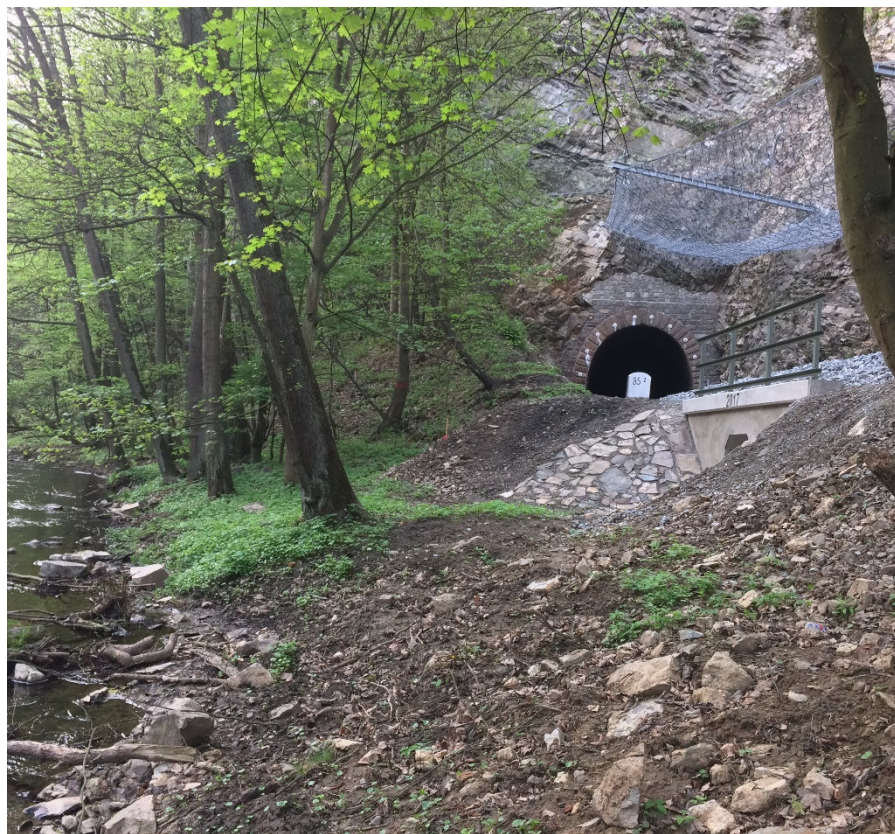
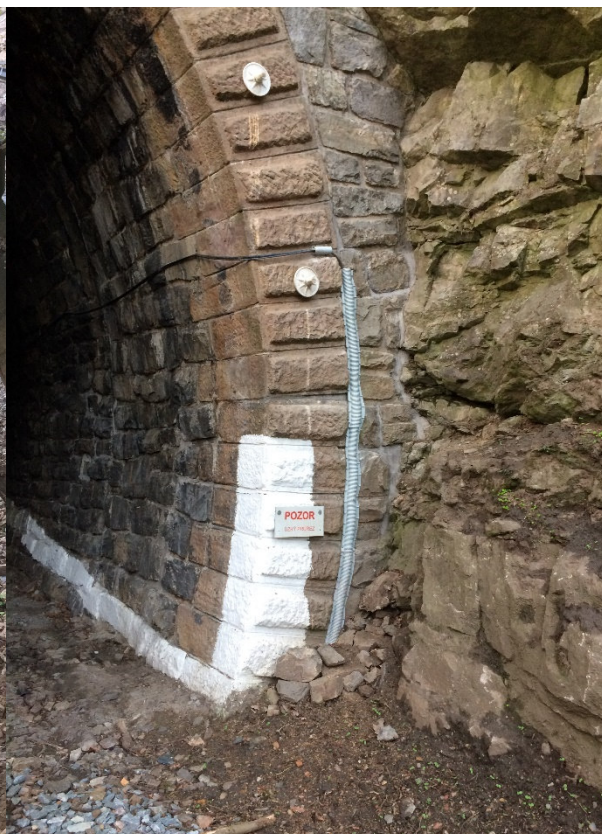
Kamenné zdivo portálů jeví známky zvětralého až nefunkčního spárování, které se vyznačovalo protékáním vody přes spáry, což mělo za následek tvorbu výluhů a v zimních měsících nebezpečných rampouchů. Ve zdivu byly rovněž patrné příčné trhliny v klenbě. Odvodnění výjezdového portálu bylo nefunkční a voda ze svahu pronikala přes netěsné zdivo do tunelu.

Předportálové úseky železnice, tvořené skalním masivem a strmým svahem pokrytým vegetací, vykazovaly známky nestability a z pohledu bezpečnosti a budoucího užívání trati bylo nutné zajistit je proti pádu horniny.

Byla navržena celková sanace portálových úseků, a to jak portálových pasů P1 a P2 tak i portálových stěn. Kamenné ostění tunelu bylo očištěno vysokotlakým vodním paprskem až na zdravý podklad v délce 6,0m u P1 a 5,7m u P2 a přespárováno. Zastižené a dříve označené průsaky byly utěsněny chemickou injektáží dvousložkovou pryskyřicí, jejíž reakce není vázaná na přítomnost vody v konstrukci – CarboPur WF.

Sanace trhlin byla řešena přikotvením portálového límce pomocí sklolaminátových kotevních tyčí typu RockBolt K60-25, které byly vloženy do předem vytvořených vrtů, po obvodu tubusu a přes systém injektážních hadic zainjektovány organicko – minerální pryskyřicí Geoflex.

Dodatečné menší trhliny v ostění byly stabilizovány lokálně vlepovanou helikální výztuží.

Svahy před portály tunelu byly očištěny horolezeckou technikou a trať následně zabezpečena ochrannými ploty a dynamickými bariérami proti pádu uvolněné horniny.
